### Организация учета микротравм и нарушений требований охраны труда на основе топографического метода

### Establishing Record-Keeping of Micro-Injuries and Violations of Occupational Safety and Health Requirements by Means of Mapping

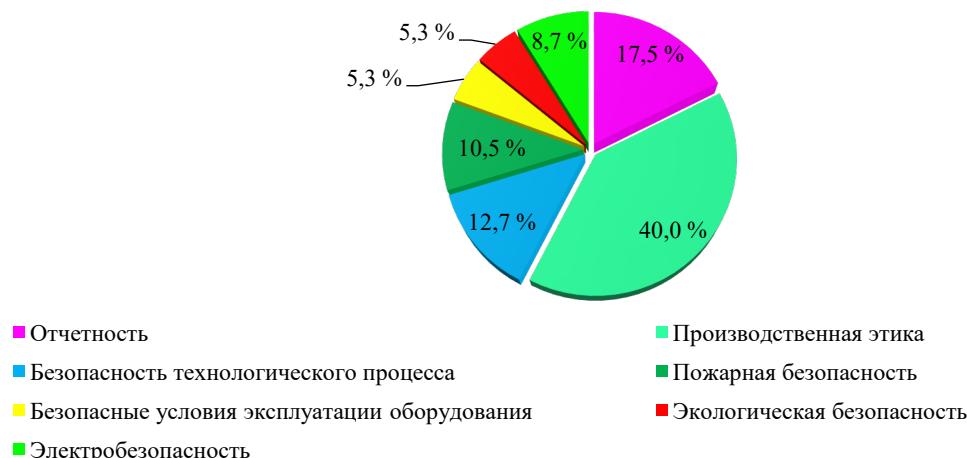
По результатам проведённого исследования все нарушения были распределены по направлениям и участкам цеха. Анализ количества нарушений требований охраны труда по направлениям контроля на слесарном участке представлен на рис. 1. Наибольшее количество нарушений наблюдается по направлению «Производственная этика», что составило 40 % от общего количества нарушений.

Рис. 1. Анализ нарушений требований охраны труда по направлениям контроля на слесарном участке

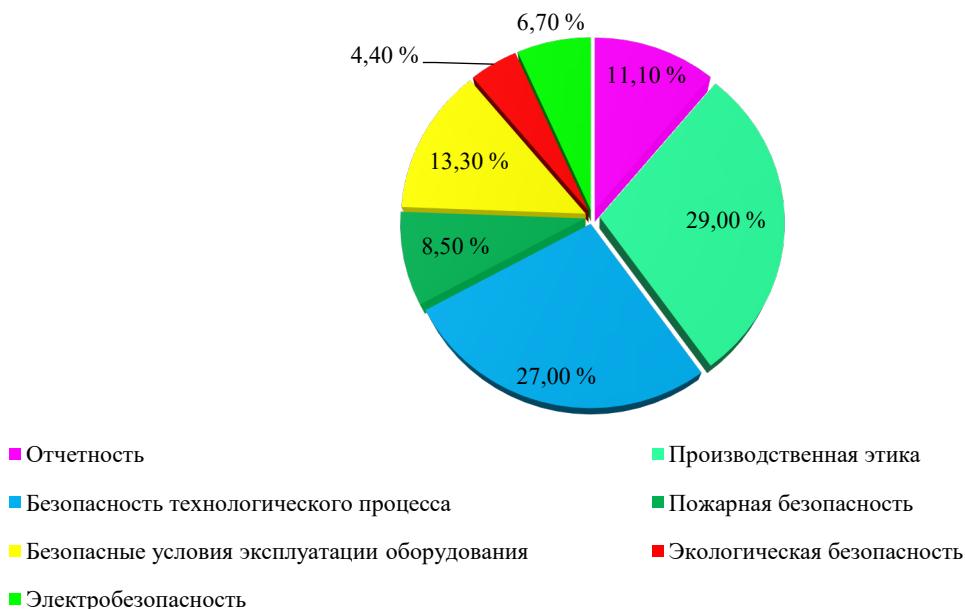
Анализ количества нарушений требований охраны труда по направлениям контроля на участке силовых деталей из прессованных профилей представлен на рис. 2. Наибольшее количество нарушений наблюдается по таким направлениям как «Производственная этика» — 29 % и «Безопасность технологического процесса» — 27 %.

Рис. 2. Анализ нарушений требований охраны труда по направлениям контроля на участке силовых деталей из прессованных профилей

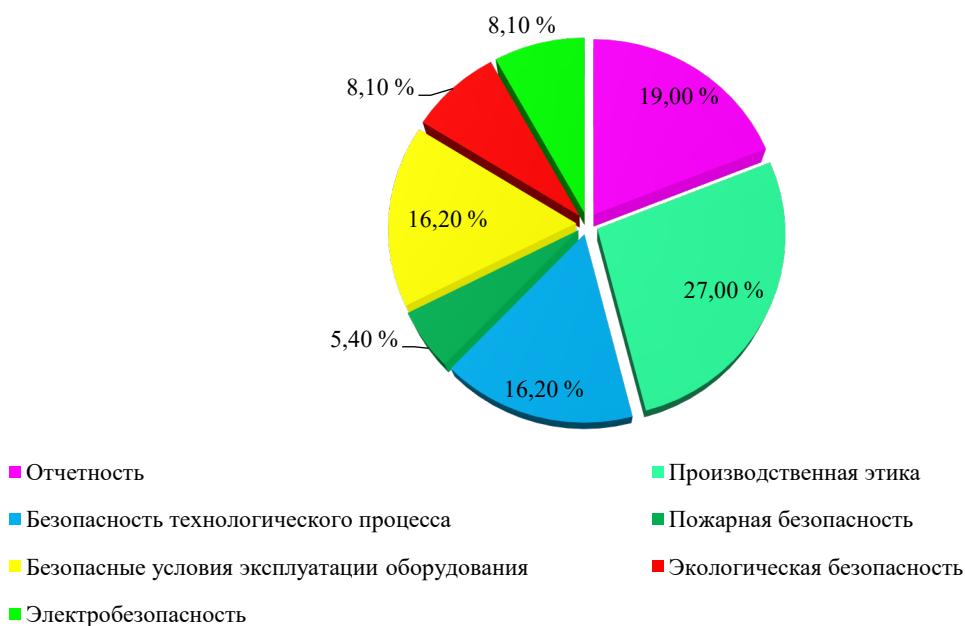
Анализ количества нарушений требований охраны труда по направлениям контроля на участке обшивок представлен на рис. 3. Наибольшее количество нарушений наблюдается по такому направлению как «Производственная этика», что составило 27 %.

Рис. 3. Анализ нарушений требований охраны труда по направлениям контроля на участке обшивок

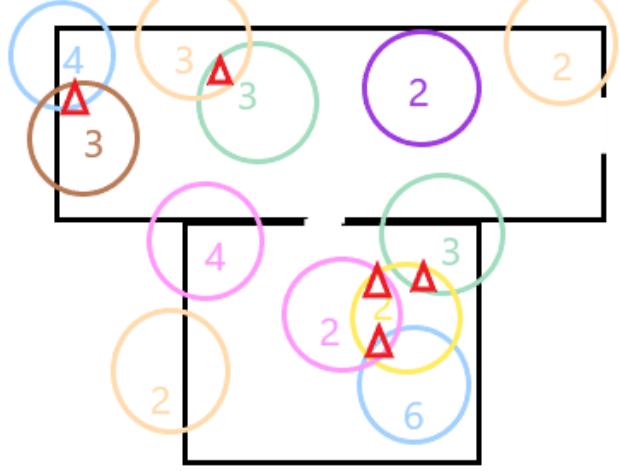
№ п/п	Виды нарушений	кол-во нарушений	Схема расположения участка обшивок
1	Отчетность	7	
2	Производственная этика	10	
3	Безопасность технологического процесса	6	
4	Пожарная безопасность	2	
5	Безопасные условия эксплуатации оборудования	6	
6	Экологическая безопасность	3	
7	Электробезопасность	3

<p>Условные обозначения:          ○ — место нарушений требований ОТ по результатам ПК;          1...8 — виды нарушений по направлениям контроля;          Δ — микротравма</p>

Рис. 6. Комплексная карта анализа и прогноза риска травмирования на участке обшивок

На карте рис. 6 видно, что на данном участке зафиксировано 5 микротравм, расположенных на пересечении таких зон по направлению ПК, как производственная этика, безопасные условия эксплуатации оборудования и отчетность.
