Анализ причин появления влажности в воздушном судне

Для цитирования. Сулейман А.А., Малая Е.В. Анализ причин появления влажности в воздушном судне. *Молодой исследователь Дона*. 2025;10(6):18–22.

Analysis of the Reasons of Moisture Formation in an Aircraft

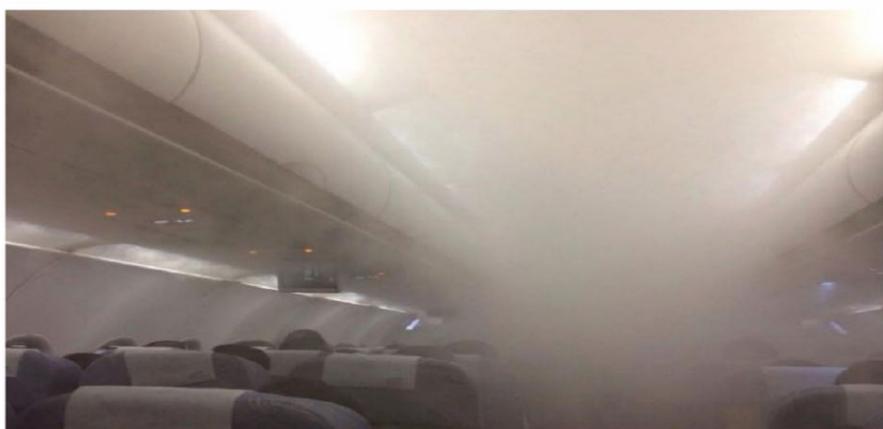
Рис. 1. Влажность в кабине воздушного судна [3]

Основная часть. Возникновение влажности в конструкциях воздушных судов, как показано на рис. 1, представляет собой серьезную проблему, приводящую к деградации материалов, увеличению веса и рискам для безопасности. Вследствие постоянного воздействия колебаний температуры, влажности и изменения давления, самолеты подвержены значительному накоплению влаги. Основными причинами этого явления являются воздействие окружающей среды, структурные недостатки конструкции, образование конденсата и абсорбционные свойства материалов.

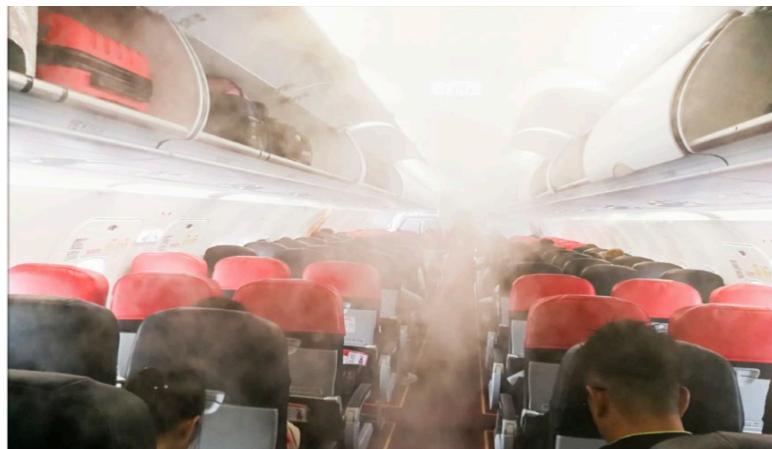
Рис. 2. Конденсация влаги в салоне самолета при взаимодействии теплого внешнего воздуха с охлажденной средой кабины [5]

Анализ причин появления влаги в воздушном судне также включает в себя изучение интересного феномена конденсации, который иногда наблюдается непосредственно в салоне самолета перед взлетом. Туман или белая дымка, заполняющие кабину воздушного судна, являются наглядным проявлением физических процессов образования влаги. Это явление возникает в результате взаимодействия двух воздушных масс с различными температурно-влажностными характеристиками: теплого и влажного наружного воздуха, поступающего через вентиляционную систему, и охлажденного воздуха в салоне (рис. 2). Когда водяной пар из поступающего воздуха достигает точки росы при контакте с более прохладной средой кабины, происходит конденсация и образование мельчайших капель воды, воспринимаемых визуально как туман.

Особенно интенсивно этот феномен проявляется в периоды, когда воздушное судно находится на стоянке в условиях жаркого и влажного климата. Длительное пребывание самолета на земле в тропических аэропортах или в летний сезон создает идеальные условия для формирования значительной температурной разницы. После продолжительной работы системы кондиционирования на стоянке внутренняя среда салона охлаждается, в то время как наружный воздух остается теплым и насыщенным влагой. При открытии дверей для посадки пассажиров и последующем их закрытии перед запуском двигателей происходит перемешивание этих воздушных масс через вентиляционные отверстия, расположенные у багажных полок и вдоль пола салона.
